石橋の点検・診断及び補修技術

石橋(輪石)の健全性評価に対する
効率的な診断方法と補修設計

株式会社 有明測量開発社

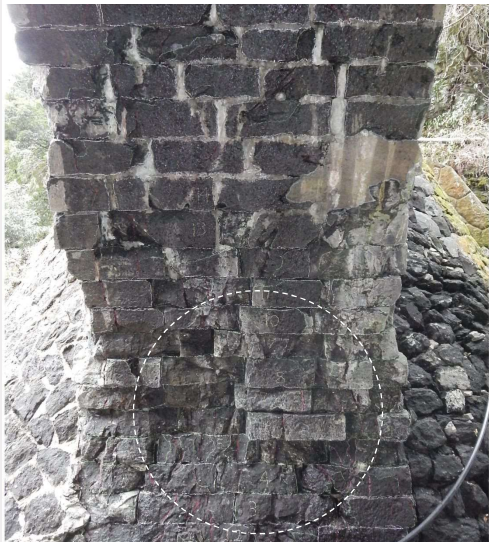
右岸側アーチ内面部

輪石の変形が、断面欠損のみかアーチの変形に
起因するものかは目視調査のみでは判定し辛い

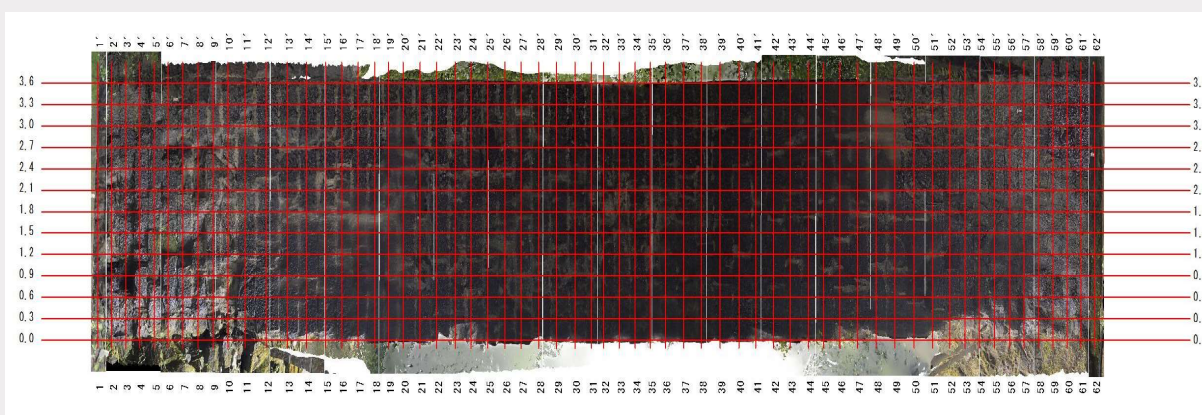
橋軸方向断面図 (@ 300mm) からアーチ形状の把握
同一アーチ線重ね図

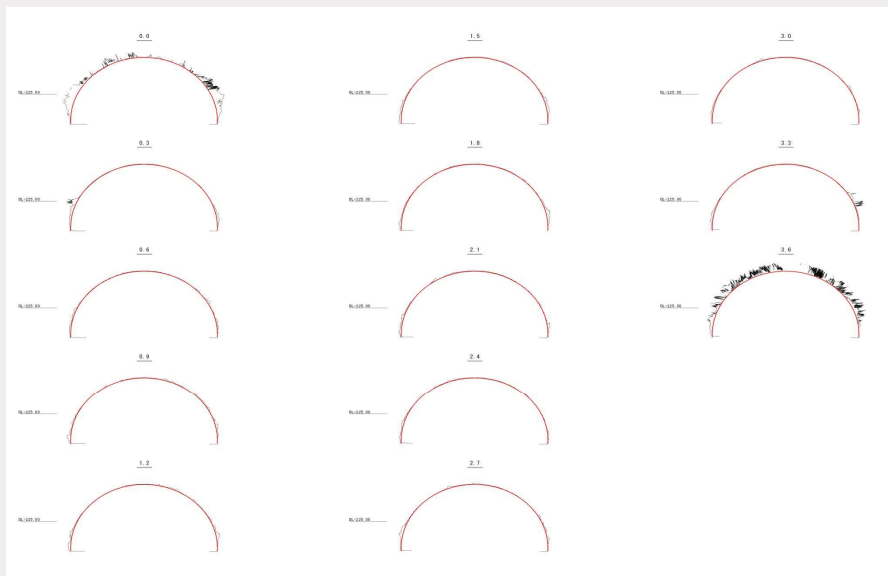
橋軸直角方向断面図(輪石毎)から欠損量の把握
計画重ね図

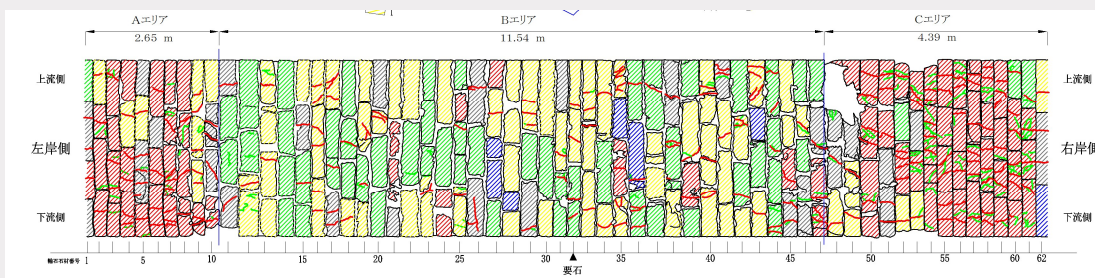
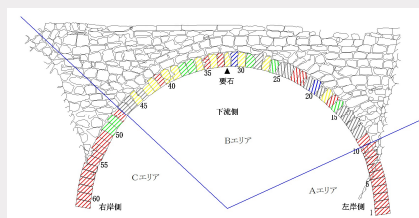
損傷図の作成

- A : 損傷なし
- B : 軽微な損傷 (ヘアクラック程度、断面欠損なし)
- C : 中度の損傷 (貫通クラック1ヶ所程度 断面欠損10%程度)
- D : 重度の損傷 (貫通クラック2ヶ所程度 断面欠損10~50%程度)
- E : 重大な損傷 (貫通クラック2ヶ所以上 断面欠損10~100%)

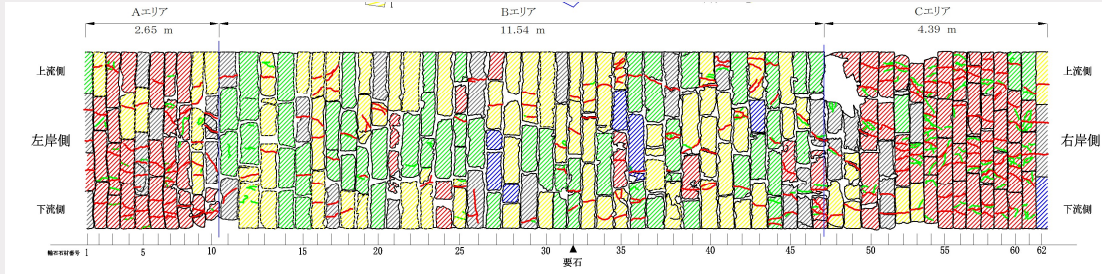
損傷度評価の目安と対策範囲の設定及び対策案の提案

- A : 損傷なし
- B : 軽微な損傷 (ヘアクラック程度、断面欠損なし)
- C : 中度の損傷 (貫通クラック1ヶ所程度 断面欠損10%程度)
- D : 重度の損傷 (貫通クラック2ヶ所程度 断面欠損10~50%程度)
- E : 重大な損傷 (貫通クラック2ヶ所以上 断面欠損10~100%)

■ 損傷D, Eは断面修復を行い、貫通クラックはすべてモルタル充填する

■ Aエリア, Cエリアは損傷が激しく、輪石のひび割れによる細片化が進んでいるため、補修箇所にはステンレス筋を入れる

■ Bエリアは、表面補修、ひび割れの注入を基本として、石材の縦割れが懸念される箇所のみステンレス筋を入れる

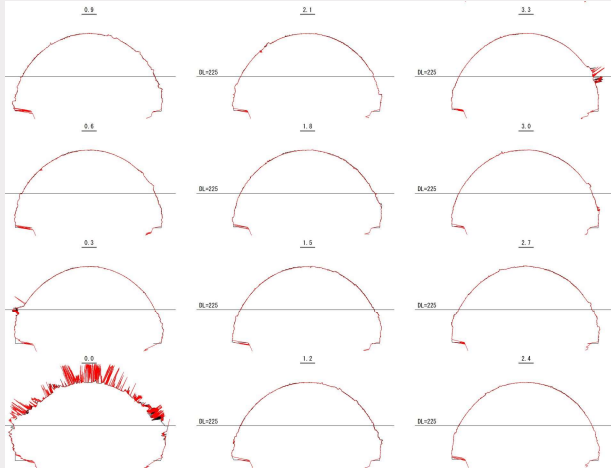
橋軸方向

赤：H28年調査
黒：H27年調査

土砂堆積や苔の発生等で多少の誤差はあるものの、問題となるような変位は確認できなかった
