# 防潮水門の劣化調査・診断及び補修設計

株式会社有明測量開発社 設計部 酒井 宏明

**キーワード**； 既設構造物の維持管理，劣化調査・診断，補修設計

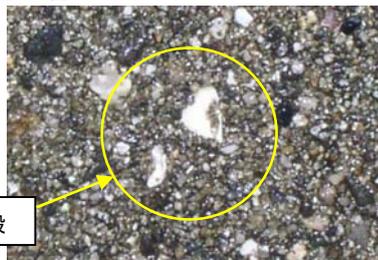
当防潮水門においても、骨材中に貝殻の破片が混入しており、海砂を使用したものと思われた（写真-2）。また、コンクリートの塩化物量がJISにより

規制されたのが昭和51年であることを踏まえると当膨張水門のコンクリート中には、内在塩分が混入していることも否めない。

写真-2 骨材中の貝殻

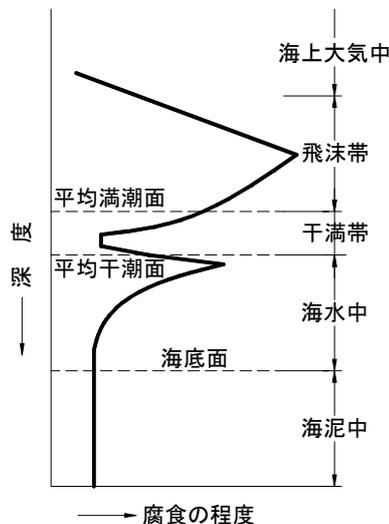
図-1 海洋環境の違いによる鋼材腐食の程度<sup>1)</sup>

当該構造物は沿岸部の飛沫帯に位置しており、塩分、水分、酸素の供給を常に繰り返している環境であることから、耐久性の観点において非常に厳しい環境に曝されているものといえる。

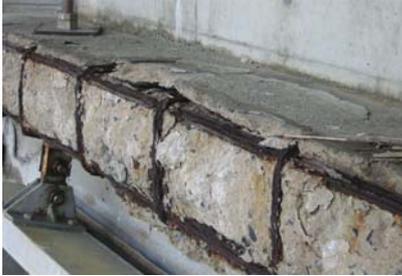
激しい劣化(鉄筋腐食膨脹, かぶりコンクリートの剥落)はゲート固定梁部に集中しており, 腐食膨脹は約2~3倍程度(劣化期)となっているため, 以前より腐食は進行していたと思われた。また, 骨材周辺に白色のエフロレッセンスが確認でき, コンクリート自体がポーラスである可能性があった。さらに, ゲート固定部は流水によるゲートの振動等で劣化状況が激しく, 崩落の危険性が高かった。

写真-3 ゲート固定梁部

ゲート固定梁部は鉄筋腐食膨脹によるかぶりコンクリートの剥落および鉄筋露出が激しく, 現時点では劣化期にあり補修が困難な状況であった。

対策工は上記観点から、鉄筋腐食の原因除去として、鉄筋背面までのコンクリートを除去し、ポリマーセメントモルタルによる断面修復工法を採用した。また、ゲート固定部分は既設梁部分を除去し、後打アンカーによりゲートを固定する対策を実施する計

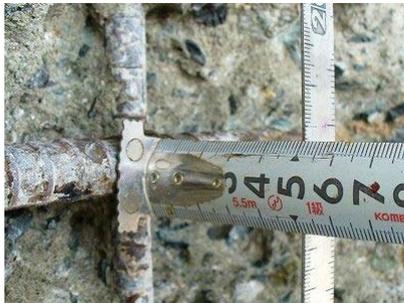
正面壁部のはつり調査の結果, 鉄筋径は水平方向がD16mm, 垂直方向がD13mmで, そのかぶりコンクリート厚はそれぞれ $t=50\text{mm}$ ,  $66\text{mm}$ であった。コンクリート標準示方書では, 特に激しい腐食性環境の梁部の最小かぶりコンクリート厚は $60\text{mm}^2$ とされており, 劣化の原因はかぶりコンクリート厚不足とは言えないものと考えた。

写真-4 水平鉄筋の純かぶり50mm

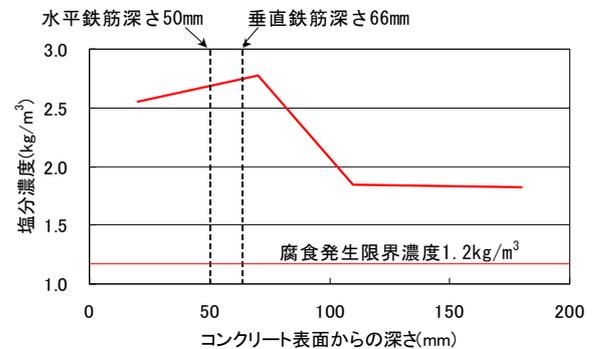
図-2 深さ方向の塩分濃度

塩分濃度試験結果は, 表面から $70\text{mm}$ 程度(鉄筋位置付近)は塩分濃度が $2.5\text{kg/m}^3$ を超えており腐食を生じる環境にあるものと考えた。また, その深部においても $1.8\text{kg/m}^3$ 程度の濃度分布であった。これは, 当初概略調査時点で貝殻を混入していることが確認されていることを踏まえた結果, 当初から内在塩分を混入していたものと推定した。

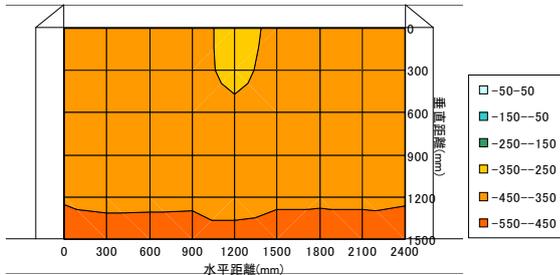
図-3 自然電位分布図

測定結果は、腐食範囲が全体的に広がっていることが確認できるとともに現状の損傷状況とほぼ一致しており、腐食度も激しいものであった。
