石造アーチ型水路橋の損傷調査及び補修設計

株式会社有明測量開発社 技術部 近藤 悦郎

石造アーチ型水路橋「雄亀滝橋」は、熊本県美里町の農業用水の供給に200年もの期間、寄与し続けている重要な施設であり、歴史ある石橋が周囲の自然と調和し独特の趣ある景観を創り出している。また、江戸時代の石工の技術や行政の歴史を示す貴重な遺産であることから、県の重要文化財に指定され、今日まで大切に守られてきた。しかし輪石の断面欠損の進行や水路からの漏水発生、さらにアーチ変形が懸念されたため、構造健全性も視野に入れた対策工の検討が求められた。ここでは雄亀滝橋の損傷・変状調査から構造健全性の照査並びに補修工法の設計と検証について報告する。

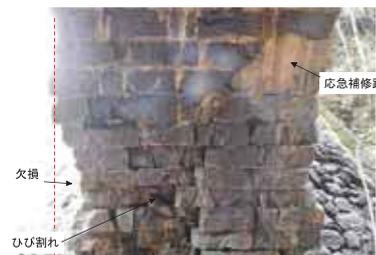
写真-2 輪石の損傷（右岸）

しかし、200年の年月を経て写真-2のような損傷・変形が見受けられ、過去にも管理者である美里町土地改良区によって応急的に軽微な補修が繰り返し行われてきた経緯もあり、平成27年に熊本県の土地改良事業として本格的な調査設計を行い、施設の保全を図ることとなった。

輪石アーチ下部の断面欠損の原因として、現在では、石橋上流に砂防ダムが設置され、土石流の直撃から保護されているが、砂防ダム設置以前は、上流からの土石流が直撃しており、落差による過流や土石の跳ね上げが発生し、輪石アーチ下部のみ損傷を進展させたものと推定された。

以上より、輪石の損傷については急速な進展は想定されないものの、断面欠損は、部材断面積が減少することで作用軸力に対する部材耐力の相対的な低下の危険性があり、ひび割れは、石材の圧壊や変形、水路漏水からの水分が内部に入り凍結膨張し石材が細分化することによって輪石が抜け落ち、構造的に不安定に陥る危険性がある。したがって輪石の断面修復を主体とした補修対策をの必要性が生じた。

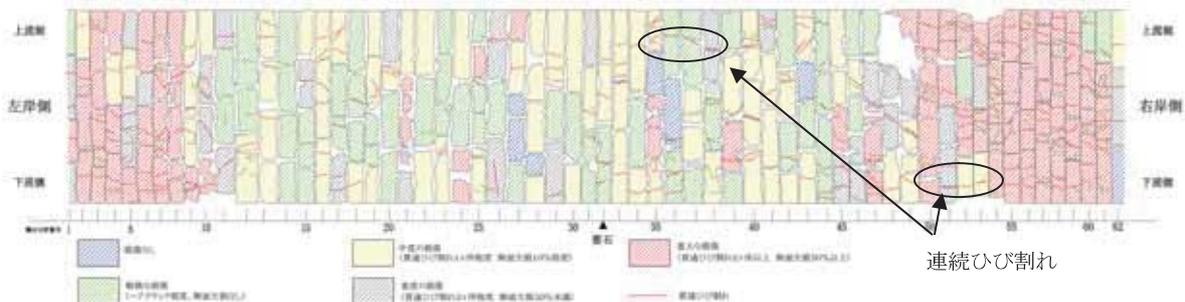
図-1 輪石損傷図

図-1に示すように、輪石全体にひび割れや断面欠損が確認され、特に貫通ひび割れが2箇所以上で断面欠損率が50%以上となる重大な損傷が下部に集中しており、構造安定性の観点から修復を必要とした。また貫通ひび割れが橋軸方向に連続しており、漏水痕も見られた。

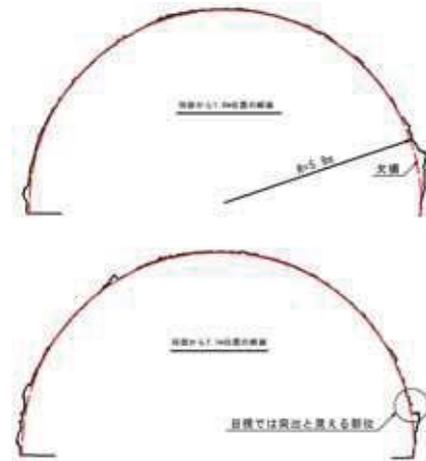
図-2 点群データによる橋軸方向の断面図(抜粋)

図-2は、点群データから作成した橋軸方向の断面に、R=5.9mの半円を配置したものであるが、すべての断面でほぼ半円と合致することが確認された。

特に、目視では部分的には突出しているように見えた箇所についても、点群データでは前後の断面を含めて、ほぼ同円上に位置しており、輪石アーチ形状は維持しているものと判断した。

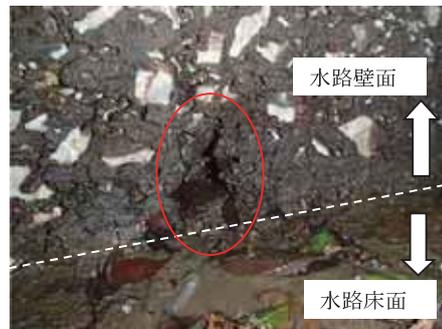
写真-3 水路内部の摩耗・貫通穴

輪石の漏水痕は、水路内部を調査した結果、写真-3のように水接部の摩耗が進展し水路壁を貫通しており、貫通穴より水路下面の輪石部へしみ出していると推定された。

水路の補修工法は、石橋保全の観点から漏水を確実に止水できる工法を選定した。補修はコンクリート壁面の欠損・ひび割れを補修後**図-7**のように強化プラスチックの接着シートにより被覆する「シートライニング工法」³⁾とした。なお、本工法の有利な点は以下であった。

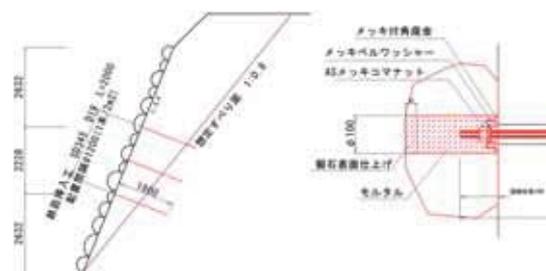
図-8 石垣補修工法

石垣の損傷は点群データによる断面図から左岸下部の孕み、その他部分的な欠落が判明している。

孕みは地山の滑動によるものであり、ロックボルトなどの比較的短い棒状補強材を地山に多数挿入することにより、地山と補強材との相互作用によって切土法面全体の安定性を高める**図-8**の地山補強土工を採用した。景観対策として、補強材挿入の頭部を擬石モルタル材を用いて処理を行った。

欠損補修は石橋部と同様に、小規模な補修は擬石樹脂モルタル材を用いた補修とし、欠損が大きい箇所や抜け落ちについては石材を用いた。

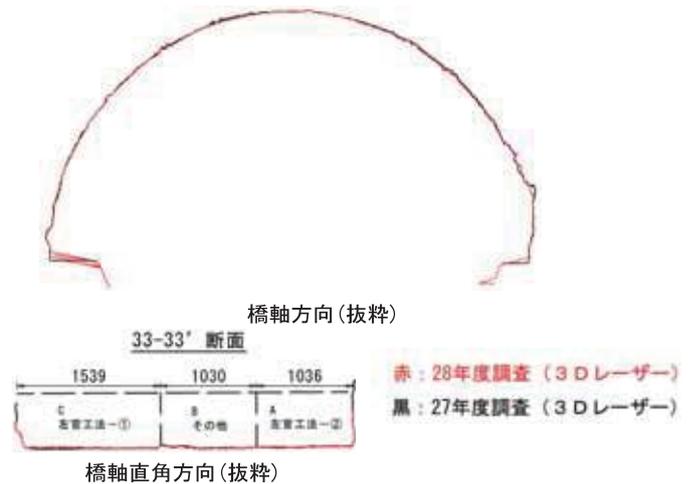
図-9 地震後の観測結果

地震前後の3Dレーザー観測断面を重ねた図-9のように、表面に付着した雑草等により20mm程度ズレがあるもののアーチ形状は変形していないことが確認できた。また新たな欠損も見受けられなかった。
