# 第12回 技術発表会 論文集

# コウモリ生息に配慮した 水路トンネル改修計画への提案

株式会社 有明測量開発社 技術部 上見 謙太

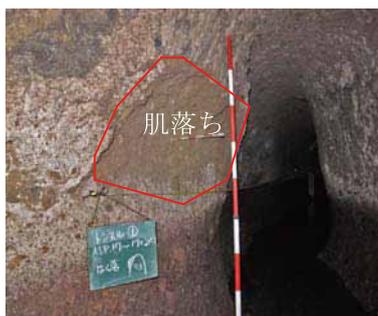
写真-1 側壁の剥落跡

近年は、森林の荒廃により土砂及び倒木の流入が増加し、水路も老朽化していることから、水路の底盤及び側壁が浸食されて、側部の肌落ちが顕著になるなど、水路の脆弱化が進んでいる（写真-1）。このままでは、水路の崩落、埋没につながり、農地及び農作物へ被害を及ぼす恐れがある。このため、用水路の改修を実施し、災害の未然防止と用水の安定供給を行うことが求められている。

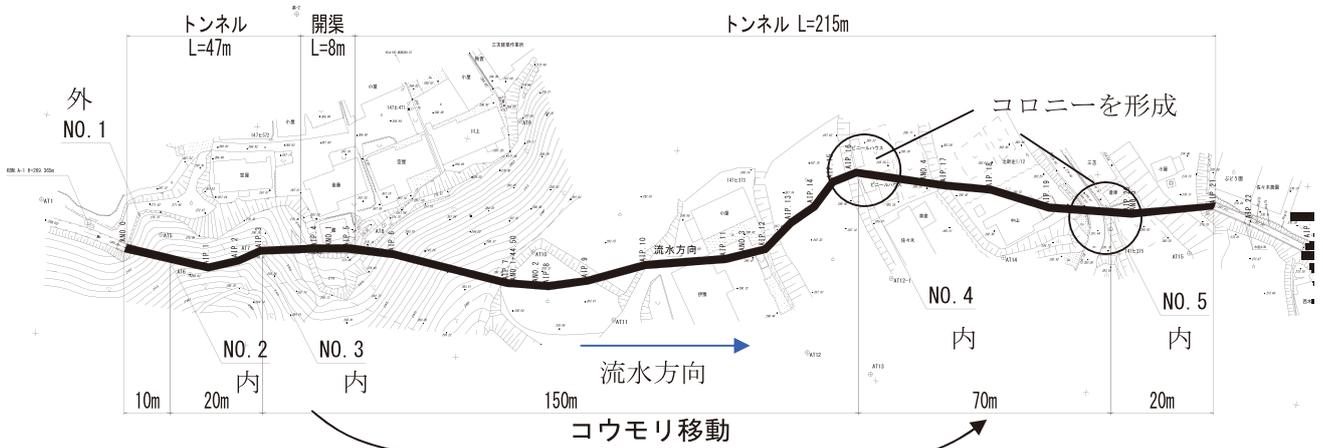
図-2 トンネル内平面図（計測場所）

温湿度は、図-2に示す箇所にてデータロガーを使用してトンネル外で1箇所、トンネル内で2箇所、30分間隔で自動計測している。コウモリの生息場所が、H26年の哺育期にNO.2, 3からNO.4, 5に移動していたことから、計測場所も合わせて移動している。

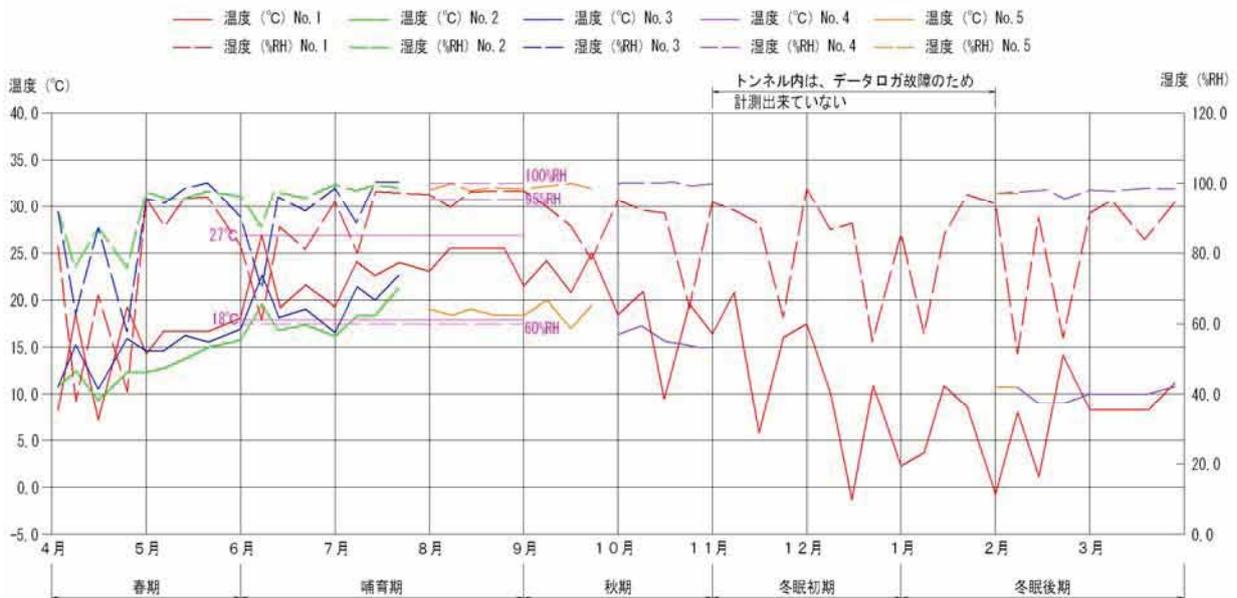
図-3 温・湿度計測結果

トンネル内外の温度は、生息数の多い哺育期について比較すると、トンネル外は、18~22℃程度あるのに対し、トンネル内は、18℃前後（No.4,5）と、温度幅の少ない比較的安定した環境であった（図-3）。

一方、湿度についてはトンネル外が60~95%RHであるのに対し、トンネル内は95~100%RHと変化が少なく、高い湿度が保たれている環境であった。

また、コウモリはトンネル線形上、湾曲部に多く生息しており（計測場所NO.4~5付近）、同じトンネル内でデータを比較しても、温湿度の変動が少ない場所を好んで生息していた。

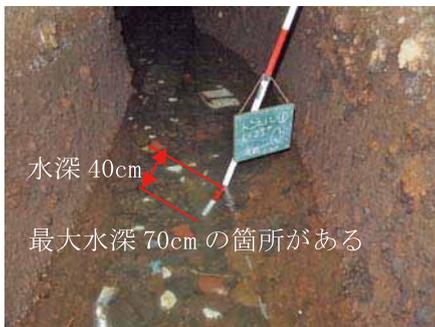
写真-6 底部の洗掘状況

トンネル入り口付近は、乾湿の繰り返しにより風化しており、トンネル湾曲部は、流水の影響より側壁部に15～30cm厚程度の崩落跡が見られている。底部は、写真-6に示すように水深が深い部分があることから、底部が洗掘を受けていた。

そのため、水路保全の観点からは、維持管理を軽減するために全周をコンクリート巻き立てにて改修する工法が有効と考えられた。

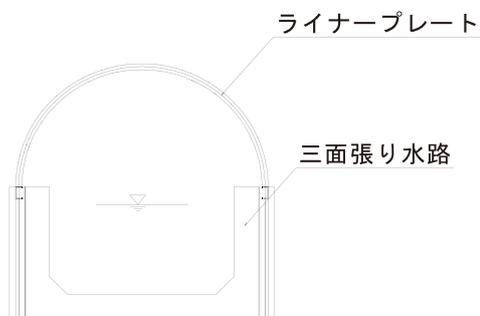
図-4 改修されたトンネル構造

平成16年度に改修された水路トンネルは、天井部に崩落が確認されていたことから、図-4に示すように、天井部はライナープレート、通水部は三面張り水路にて施工されている。その水路トンネルには、現在コウモリの生息が確認されていない。

その要因として、コウモリの生息条件として挙げた6つの項目のうち、④ぶら下がりやすい適度な凹凸がなくなったことが要因と考える。
