ポリエチレン製撓性管を用いた道路崩壊災害における横断排水工復旧対策工

株式会社有明測量開発社 設計部 酒井 宏明

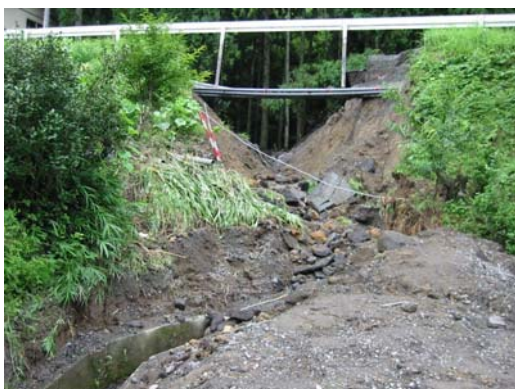
写真-1 県道北里宮原線被災状況(下流側→上流側)

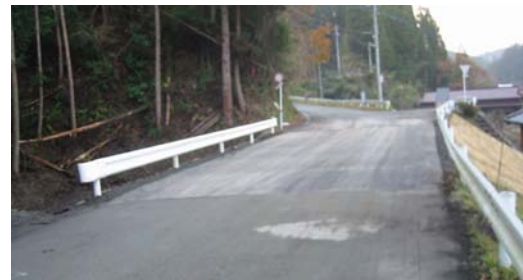
写真-2 復旧後の状況

高耐圧ポリエチレン管は、施工性が他の管と比較して優れており、短期間での布設が可能である。また、可撓性管であり、地盤の変化に追従できるため

管継ぎ目からの漏水の恐れが少ないという利点があり、現在ため池の底樋管としても構造的に立証し、採用に至っているところである。
