第13回 技術発表会 論文集

補強土擁壁の施工中に生じた不測の沈下現象に対する検証および評価

株式会社有明測量開発社 技術部 城戸 昭洋

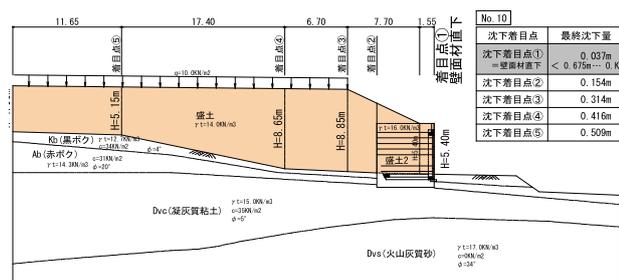
図-2 沈下検討結果図

当該業務は、菊池平野南部の丘陵台地における敷地造成工事であり、地質条件としては、阿蘇火山を噴出源とする降下火山灰質粘性土の黒ボク・赤ボクを主とした軟弱な地盤であった。擁壁工の設計においては、比較検討の結果、低地盤反力の補強土擁壁の採用に至り、支持力向上を目的とした浅層改良を行った。沈下については、特にコンクリート構造物である壁面材直下の沈下量に着目し、表-1、図-1~2に示すとおり、構造物の縦断的な相対沈下が許容変位量以下であることを確認した。しかし、施工にあたり、局所的に設計推定値以上の沈下が確認され、経時的に増大傾向となったため、施工が中断された。

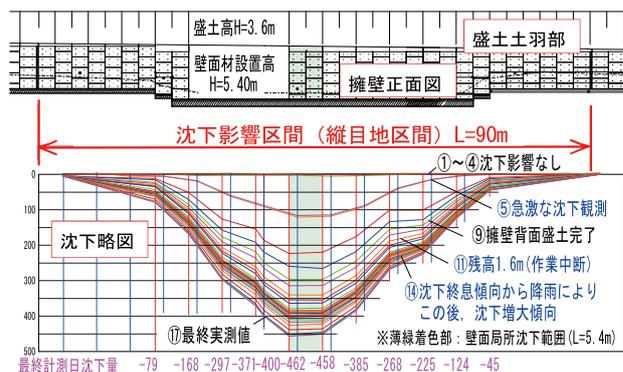
図-3 沈下動態観測図

沈下検証を行うにあたり、まず施工業者による動態観測をもとに、表-2に示すとおり時系列の整理を行い、沈下現象のポイントとなる事象・施工概要、および沈下量を確認した。また、沈下の影響範囲、程度がわかるように、図-3のとおり沈下動態観測図を作成した。

※ 番号は図-3の引き出しに対応

局所的に沈下していた壁面材(図-3に示す緑着色部)に着目し、図-10に示すように降雨等が原因で当該部分に応力が集中するような直線すべりが発生したと仮定し、検討を行った。

本現場での縦目地間の事象・不同沈下区間は**図-3**に示すとおり $L=90\text{m}$ であったため、壁面材が変状を示すことがないとみなされる許容変位量は 67.5cm と算出された。前項にて算出した推定最終沈下量は 54.5cm であったことから、許容変位量を満足することが確認できた。また、残留沈下量、圧密度についても 10cm 以下、85%程度と沈下も概ね終息傾向にあることが確認できた。

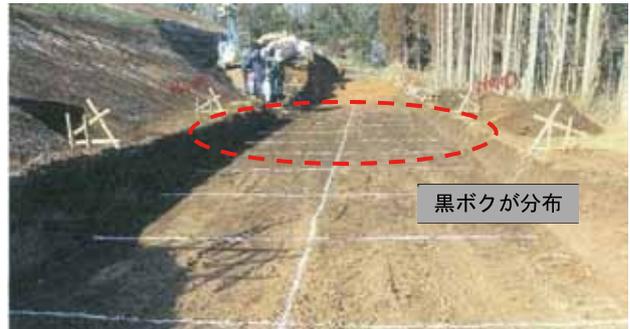
写真-1 局所沈下下部の地盤改良前写真

局所沈下が確認された部分の基礎地盤面は、近隣ボーリング結果から赤ボクと推定されていたが、施工時の記録写真(写真-1)が示すとおり、床堀面の赤丸部分では赤ボクではなく、黒ボクが確認されていた。また、工事中断中に近接箇所でも追加調査ボーリングを行った結果、図-4に示すとおり、局所的に黒ボクが分布していることが確認された。

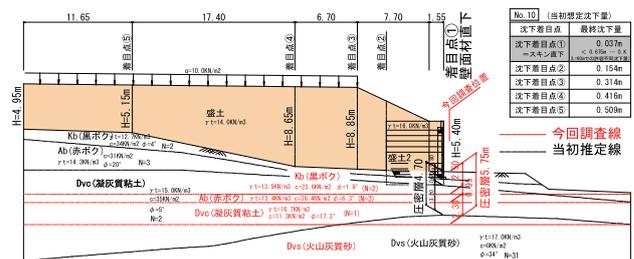
図-5 地層推定(当初・追加変更)重ね断面図

設計時の推定地盤線と、追加調査での地層推定線および土質定数を図-5に示す。また、圧密特性定数を図-6に示すとともに、設計時・追加調査時の相違点・着目点等を整理する。

- ① 壁直下部では当初想定地盤線より「黒ボク」が厚く分布、全体の圧密層も1.0m程度深いため、当初より沈下量が大きくなると推定。
- ② 設計前調査時と比べ、黒ボクの圧密降伏応力(Pc)の値が低いため、当初より小さな荷重で沈下し始めると想定。
- ③ 設計前調査時と比べ、黒ボク、赤ボクの圧縮指数(Cc)の傾きが急であるため、荷重増加に対する沈下量は急激に大きくなると想定。
- ④ 調査深度(地表から20m程度)まで、地下水位は確認されていない。

追加調査に伴う地盤定数(図-5~6)をもとに、算式(1)に示すe-logP曲線による方法²⁾にて圧密沈下量を算出し、実際の沈下事象との相違点等を確認した。

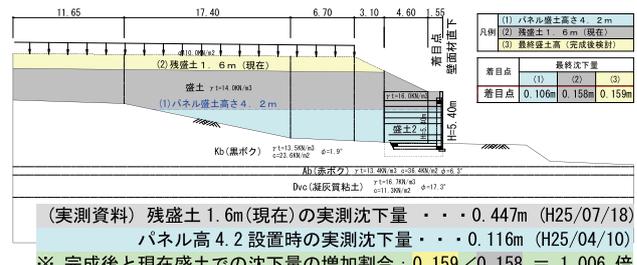
図-7 追加調査による沈下計算検討結果図

算式(1)から得られた沈下計算結果を図-7に示すとともに、動態観測による実測値と計算値との相違点・着目点等を整理する。

- ① 急激な沈下発生時(水色着色)の計算沈下量0.106mは実測値0.116m(表-3)と概ね一致する
- ② 工事中断盛土(灰色着色)での計算最終沈下量0.158mと実測0.447mは大きく違うため、検証の必要がある。

- ③ 簡易計算確認では、最終盛土(黄色着色)の影響による今後の残留沈下量は少ないと想定。
(最終計画高まで盛土した場合、沈下量の増加割合は1.01倍程度と推測)

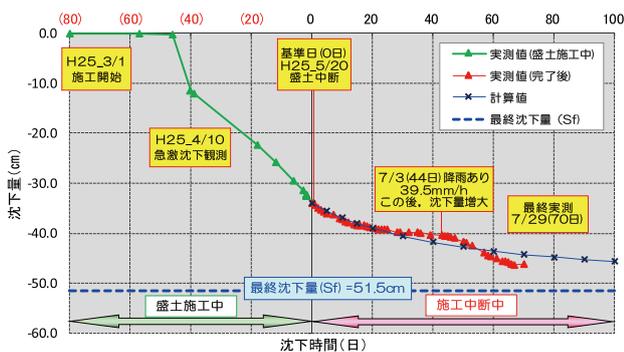
図-8 実測・計算沈下曲線対比図 (降雨後検討)

動態観測により得られた情報を、盛土施工中と盛土完了(中断)時に分けて整理し、図-8に示すとおり、実測値-沈下曲線を作成した。また、図-9に示すとおり、最小二乗法により沈下量および沈下時間の近似直線グラフを作成し、沈下曲線のパラメータである定数a(切片), b(傾き)を求めた。

算式(2)より、盛土中断時からの時間(t)における沈下量を求め、図-8のとおり計算値-沈下曲線を作成し、実測値と対比させた。また、算式(3)および表-2の実測値から推定される最終沈下量を求め、残留沈下量および現在の圧密度を把握した。

- 最終沈下量(Sf) : $34.0\text{cm} + 1 / 0.057 = 51.5\text{cm}$
- 残留沈下量 : $51.5\text{cm} - \text{最終実測値 } 46.2\text{cm} = 5.3\text{cm}$
- 圧密度(U) : $46.2\text{cm} / 51.5\text{cm} \times 100 = 89.6\%$

検討の結果、施工中断盛土高(残盛土高1.6m)での最終沈下量は51.5cm、残留沈下量は5.3cm、圧密度は90%程度であり、沈下は概ね終息傾向にあると確認された。しかし、図-8に記す実測値7/3(44日)の降雨以降、沈下量が増加傾向にあり、現在までの観測結果資料ではデータ量不足から、最終沈下量を過小に評価する恐れがあったため、再度、降雨等を考慮した検証を行うこととした。

この想定最終沈下量 49.7cm は、**図-8** に示す降雨後検討の双曲線法により算出した最終沈下量 51.5cm と概ね一致することから妥当な値と判断した。同様に、**図-10** に示す残工事である 1.6m の盛土を実施した後の最終盛土高(黄色着色)における最終沈下量、残留沈下量、および圧密度を算出した。

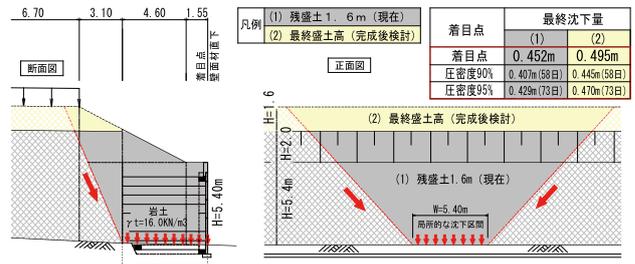
図-10 滑りを考慮した沈下検討結果図

検討の結果、図-10に示す施工中断盛土高(灰色着色)における最終沈下量0.452mと、図-11に示す降雨前までの湿潤状態として整理した双曲線法の最終沈下量0.431mが概ね一致することが確認できた。また圧密度と圧密日数の関係も、計算値では90%で60日程度と、現状の90%で70日と概ね一致することが確認できた。これより、図-10に示す最終完成盛土(黄色着色)における最終沈下量も概ね一致すると判断した。

降雨後の検証は、背面盛土材が降雨により飽和状態となることで荷重が増加すると仮定し、検証の方法としては、盛土材の飽和重量と湿潤重量の重量比から、図-10に示す現在の施工中断盛土高(灰色着色)における最終沈下量を推定することとした。

- ・飽和重量(γ_{sat})と湿潤重量(γ_t)の重量比率
 $17.0\text{KN/m}^3 \div 16.0\text{KN/m}^3 \approx 1.1$ 倍
- ・施工中断盛土高(灰色着色)での想定最終沈下量
 $45.2\text{cm} \times 1.1$ 倍 $\approx 49.7\text{cm}$

- ・最終盛土高(黄色着色)での想定最終沈下量
 $49.5\text{cm} \times 1.1$ 倍 $\approx 54.5\text{cm}$
- ・最終実測値(**表-3**)での残留沈下量および圧密度
 $54.5\text{cm} - 46.2\text{cm} \approx 8.3\text{cm}$
 $46.2\text{cm} / 54.5\text{cm} \times 100 = 84.8\%$

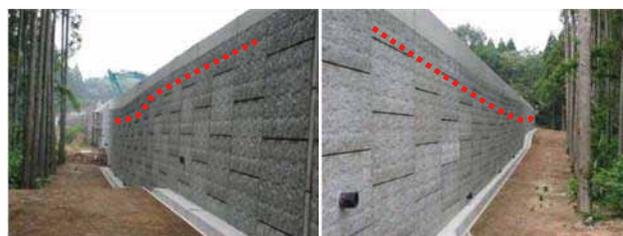
写真-2 沈下状況写真 (H25. 5. 27撮影)

ずしも不安定要因とはならないことが知られている。本現場では**写真-2**に示すとおり、壁面材直下付近が局所的に沈下し、想定を大きく超えた沈下量が経時的に計測され、施工中断となったことから様々な検証を行うこととなった。

早期工事再開が望まれた、不測の沈下現象について、当初は対策工を行うことを前提に、部分改築や追加改良等の基礎補強が想定されていたが、適正な評価で対策工が不要となり、補足盛土のみで対応できたことは評価できる。課題としては、限られた時間の中で、分かりやすい説明資料を作成・提示する難しさ、必要性を痛感したことである。今後も本経験を生かし、多方面から物事をとらえ、考え、そしてシンプルな資料により提示・提案できるように日々精進していきたい。

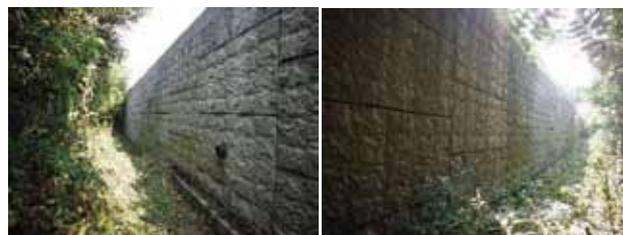
写真-3 現況状況写真 (H29. 8. 19撮影)

写真-3は現在の補強土擁壁である。自然植生は変化しているものの沈下は収まり、昨年4月の熊本地震を経た今日でも、沈下変状の進行は確認されない。
