第14回 技術発表会 論文集

文化財保存における3次元レーザースキャナーの有効活用と課題

株式会社有明測量開発社 測量1部文化財調査G 島浦健生

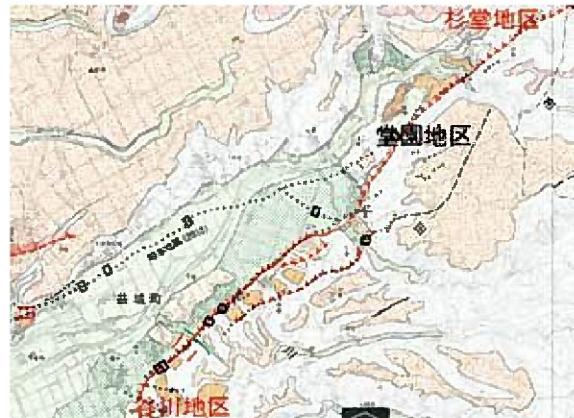
図-1 天然記念物指定断層位置図

熊本地震で地表に表れた断層のうち図-1で示した3か所の地区が平成28・29年に益城町指定文化財に指定された。その後、学術上価値が高く、地震の被害を将来に伝える災害遺構としても貴重であることから平成30年2月に国の天然記念物に指定された。

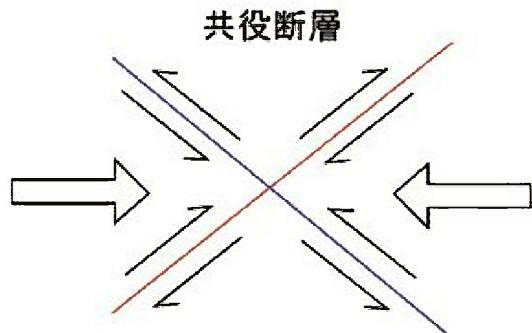
図-2 共役断層模式図

図-2は、共役断層の模式図である。共役断層とは地殻に水平方向の同じ力（圧縮又は引っ張り）が働いたとき、互いに90度程度斜交した断層面が形成され、ずれの向きが逆向きになる断層の組である。対象地の1つである谷川地区は、この共役断層が同一の土地範囲内に露出している全国的に見ても珍しい場所である。

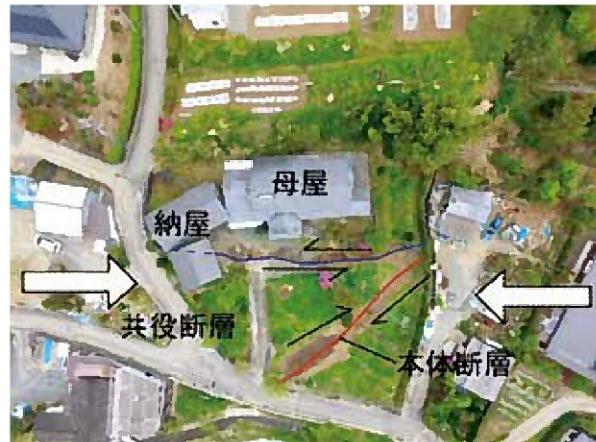
図-3 谷川地区 断層位置図

今回の計測箇所は、図-3で位置を示した断層と傾いた家屋及び納屋を主として行った。

対象面積は1690m²、そのうち家屋及び納屋は約378m²である。本体断層は、延長約34m、幅約1mを測り、共役断層は、延長約46m、幅約1.5mを測る。

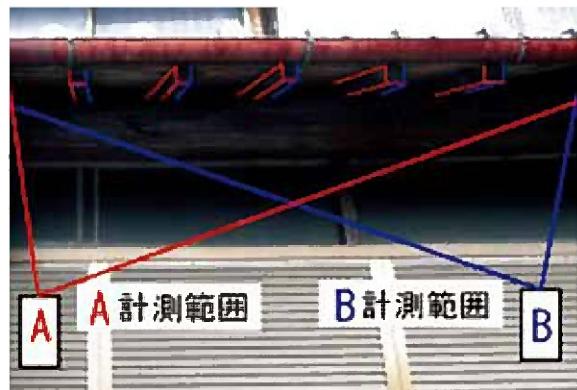
図-4 軒下計測範囲模式図

図-4を1例として示しているが、断層・家屋共に凹凸が激しく1方向からのみの計測だと死角になり情報の不足する部分が多くなる。一度で広範囲の計測を行っても細部を測ることが出来ず、詳細な計測を行う為レーザースキャナーの設置箇所が増え多くの時間を要した。

また、機械よりも上にある屋根（特に棟の部分）等をレーザースキャナーで計測するためには足場を組むなど仮設費の計上が余儀なくされ、調査期間の長期化及びコスト増が課題となつた。

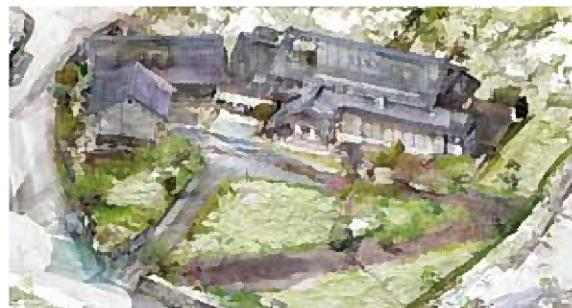
図-6 3次元モデル

図-7のように、3次元モデルを作成することにより測量段階での情報を形状化し視覚的に確認することが出来る。

対象物によっては、変状や損傷なども確認出来るため、修復の原資料として生かすことも可能である。

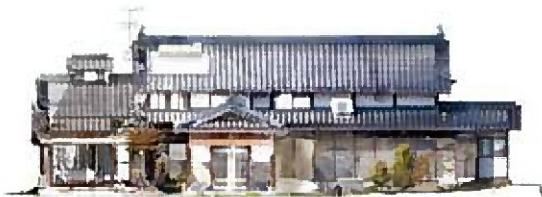
図-7 立面オルソ画像 1

作成した3次元モデルからは任意の位置で図-8・図-9のような立面や断面の図化が可能となり、必要な部分のみ測量を行い図面を作成していた文化財の従来の測量作業と比べ応用の幅は広くなる。
