# 防潮水門の劣化調査・診断及び補修設計

株式会社有明測量開発社 設計部 酒井 宏明

**キーワード**； 既設構造物の維持管理，劣化調査・診断，補修設計

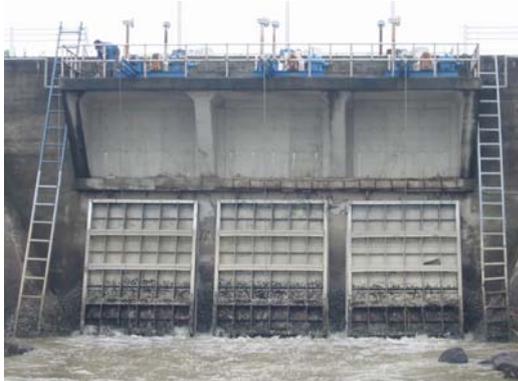
熊本県玉名郡長洲町の宮崎川河口（有明海）に位置する宮崎川防潮水門は、昭和47年に竣工しており、その間、若干の補修（クラック充填）は実施されているものの大規模な補修履歴は確認されないところである。近年、沿岸部の飛沫帯という過酷な環境により損傷の進行が激しく、ゲート部分の崩落の危険性があった。そこで、既設構造物の健全度調査・診断からLCC（ライフサイクルコスト）縮減を主眼とした補修設計までを行った。

写真-1 宮崎川防潮水門全景(補修前)

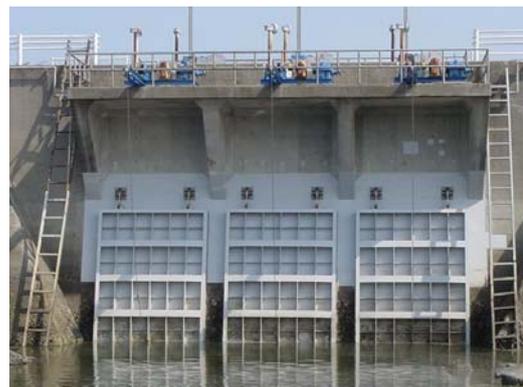
写真-6 宮崎川防潮水門全景(補修後)

対策工は上記観点から、鉄筋腐食の原因除去として、鉄筋背面までのコンクリートを除去し、ポリマーセメントモルタルによる断面修復工法を採用した。また、ゲート固定部分は既設梁部分を除去し、後打アンカーによりゲートを固定する対策を実施する計

画とした。但し、将来的には断面修復部周辺のマクロセル腐食は否めないところであった。
