石造アーチ型水路橋の損傷調査及び補修設計

株式会社有明測量開発社 技術部 近藤 悦郎

石造アーチ型水路橋「雄亀滝橋」は、熊本県美里町の農業用水の供給に200年もの期間、寄与し続けている重要な施設であり、歴史ある石橋が周囲の自然と調和し独特の趣ある景観を創り出している。また、江戸時代の石工の技術や行政の歴史を示す貴重な遺産であることから、県の重要文化財に指定され、今日まで大切に守られてきた。しかし輪石の断面欠損の進行や水路からの漏水発生、さらにアーチ変形が懸念されたため、構造健全性も視野に入れた対策工の検討が求められた。ここでは雄亀滝橋の損傷・変状調査から構造健全性の照査並びに補修工法の設計と検証について報告する。

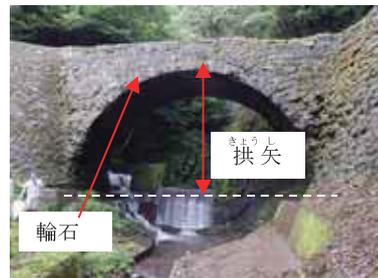
写真-1 全景（下流より）

「雄亀滝橋」は熊本県上益城郡美里町に存在する熊本県指定文化財に登録された写真-1の石橋であり、石工の岩永三五郎により文化14年（1817年）に架橋され、国指定文化財である霊台橋、通潤橋を、建設する上での技術的な手本となったとされている。

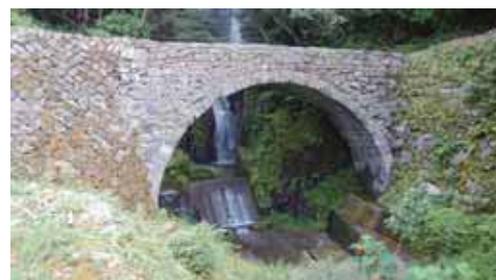
写真-8 工事完了後の輪石部 (H29撮影)

設計では、経験的手法を用いて行われてきた石材補修を実証実験により妥当性を確認することができ、施工後は写真-7、8のように景観を保ったまま構造的に強固な施設とすることができた。
